IL VIADOTTO e le ALTRE...

...strade che in poco più di un secolo – tra il 1860 ed il 1985 – hanno reso agevole l'accesso a Salerno da nord-ovest

IL VIADOTTO...ma non solo

IL VIADOTTO

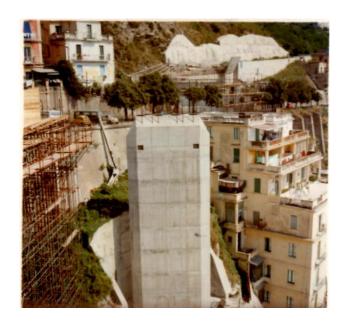
fig. 1

I muri di sostegno a monte ed a valle della sede stradale costituiscono due applicazioni totalmente diverse della stessa tecnologia, o meglio dello stesso elemento strutturale impiegato:

le pareti sottili armate

(fig. 1, sullo sfondo)

Quella a monte è destinata a contenere una parete pressoché verticale di roccia tenera e notevolmente fessurata, per di più dovendosi tener conto che a 20 ÷ 25 metri più in alto ed altrettanti all'interno della roccia è ubicata la galleria della ferrovia Napoli-Salerno, via Cava de' Tirreni.

Perciò la parete di contenimento fu costruita in sotto-murazione, iniziando, cioè, dall'alto e non dal basso come di norma: compianata la parete rocciosa, fu gettata la parete di ridotto spessore per un'altezza di 3 metri, opportunamente armata e, infine, ancorata alla roccia mediante tiranti di lunghezza 10÷15 metri, cementati in fori trivellati di diametro ~cm 20.

Come è tuttora evidente, l'intera parete di contenimento è alta poco più di 9 metri ed i "campioni" di altezza tre metri ciascuno sono intervallati da canaletta per lo scolo delle acque dilavanti.

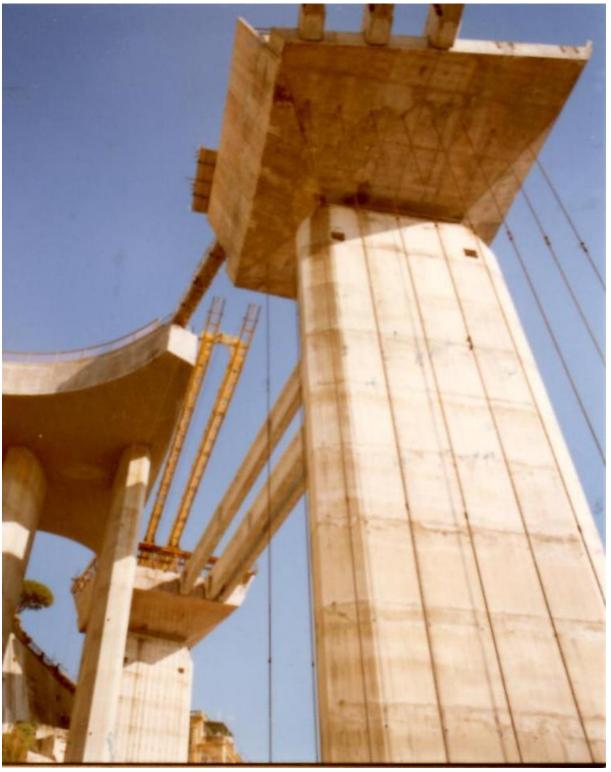
Fig. 2

Per la costruzione dei pulvini, non tutti uguali dovendosi tener conto della curvatura dell'asse stradale, non si potette fare ricorso alla prefabbricazione: le casseforme, fin dove possibile unificate (ne furono approntate due di un tipo ed una diversa (utilizzata per i pulvini nn. 2 e 3 ove la sede stradale è più larga) poggiarono su puntoni che spuntavano dagli incavi praticati verso l'estremità dei piloni, cui si è già fatto cenno.

La costolatura interna dei pulvini configurò la continuità strutturale con le campate, in cui l'impalcato è costituito da quattro travi: fanno eccezione le prime tre campate con cinque travi ciascuna per consentire sull'impalcato la creazione delle corsie, una di decelerazione l'altra di accelerazione prima e dopo il raccordo con la Strada Statale n. 18 (via B.Croce).

Anche i pulvini poggiano sui piloni a mezzo di appoggi costituiti da piastre di acciaio con interposizione di strati di materiali sintetici ad altissima resistenza (teflon, neoprene) grazie ai quali è garantito lo scorrimento della struttura dovuto alle escursioni termiche.

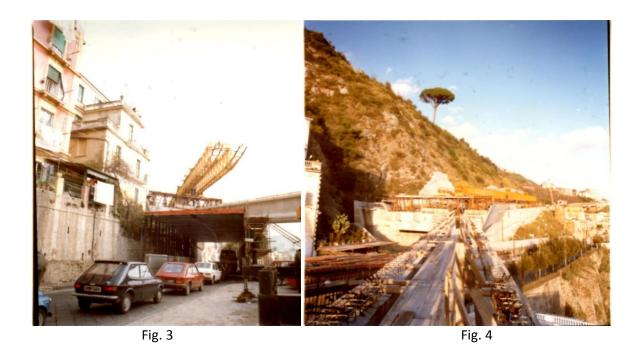
Dopo l'appoggio della testata del 1° tronco del carro sulla travatura reticolare disposta sulla seconda estremità del pulvino n. 3, ciascuna trave agganciata ai carrelli scorreva lungo il secondo tronco fino ad occupare la posizione sulla verticale degli appoggi e veniva sganciata ed appoggiata per le estremità sulla spalla est e sul pulvino n. 2.

^{(3) -} La foto n. 1 mostra, tra l'altro, la galleria di protezione appositamente costruita e dotata di una copertura multistrato con particolari caratteristiche di isolamento elettrico rispetto alla sottostante linea di alimentazione della filovia allora funzionante: linee "3" - Salerno-Cava - "4" - Salerno-Pompei - "9" - Salerno-Siano. Nella foto la linea aerea della f.e.m. non compare perché temporaneamente interrotta durante tutta l'esecuzione dei lavori di costruzione della galleria stessa.

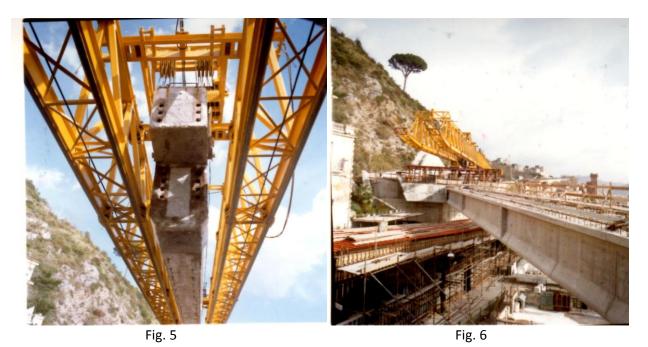
Le foto dal n. 3 al n. 6 illustrano le fasi successive del varo longitudinale, partendo dalla posizione di riposo del carro-varo sul tratto di strada a mezza costa già costruito dove si provvedeva anche alla costruzione delle travi.

Merita particolare attenzione lo svolgimento per fasi dell'operazione, stante la curvatura dell'asse longitudinale della strada che impose lo spostamento del carro-varo secondo due direzioni ortogonali: la travatura reticolare costituente l'appoggio della estremità anteriore del carro era attrezzata con argano motorizzato che lo spostava in senso trasversale alternativamente allo spostamento longitudinale.

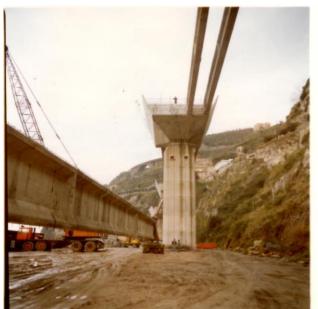
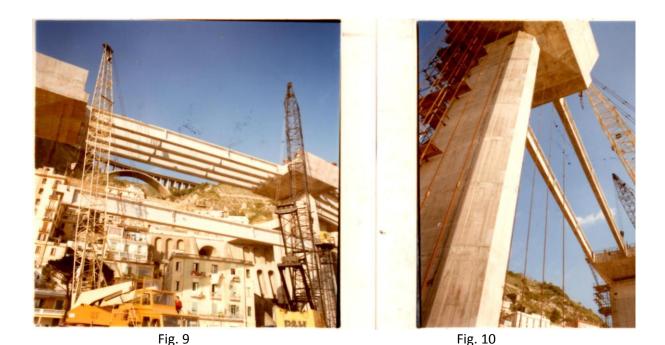
Le foto dal n. 7 al n. 10 illustrano, invece, le fasi del varo laterale: le prime due sono visuali opposte della stessa trave che è poggiata per le estremità su due carrelloni che le tengono sollevate a meno di un metro da terra, dopo averle trasportate dal "parco travi" dove erano state prefabbricate (ovviamente i carrelloni trainati o semoventi marciavano nella stessa direzione ma uno di essi con la "marcia indietro"). Si preparano gli agganci alle due gru che solleveranno la trave.

Nelle due foto successive, peraltro relative ad altre due campate diverse dalla precedente (è facile rilevarlo osservando il numero delle travi già posizionate) si vede la trave in fase di innalzamento e la trave in fase di posizionamento sugli appoggi.

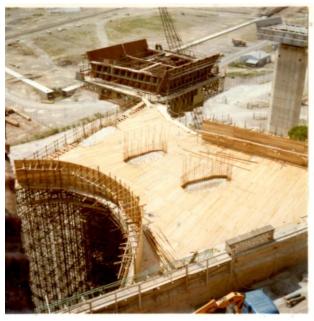
Fig. 11

La geometria della piastra è vincolata dallo stato dei luoghi e le dimensioni sono state massimizzate sfruttando tutte la larghezza disponibile, nel rispetto delle norme sulle distanze dettate dal Codice Civile.

La fig. 11 dà atto della perfezione e della...bellezza del piano della cassaforma, ahimè...perduta!

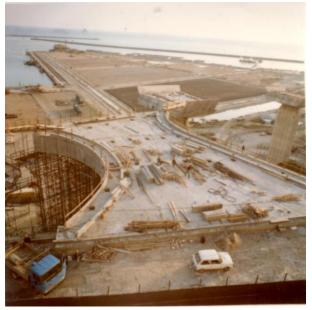
Fig. 12

Tra gli estremi della piastra, caratterizzata da una pianta mistilinea, con due lati opposti curvi verso l'interno, un terzo lato rettilineo al bordo del viadotto, il quarto lato
